**ΤΕΧΝΙΚΗΣ ΥΠΗΡΕΣΙΑΣ**

**ΔΗΜΟΥ ΚΑΛΑΒΡΥΤΩΝ**

**ΓΙΑ ΤΙΣ ΕΡΓΑΣΙΕΣ ΑΠΟΚΑΤΑΣΤΑΣΗΣ ΔΙΚΑΣΤΙΚΟΥ ΜΕΓΑΡΟΥ ΚΑΛΑΒΡΥΤΩΝ**

**«ΕΡΓΑΣΙΕΣ  
ΑΠΟΚΑΤΑΣΤΑΣΗΣ  
ΔΙΚΑΣΤΙΚΟΥ ΜΕΓΑΡΟΥ  
ΚΑΛΒΡΥΤΩΝ»**

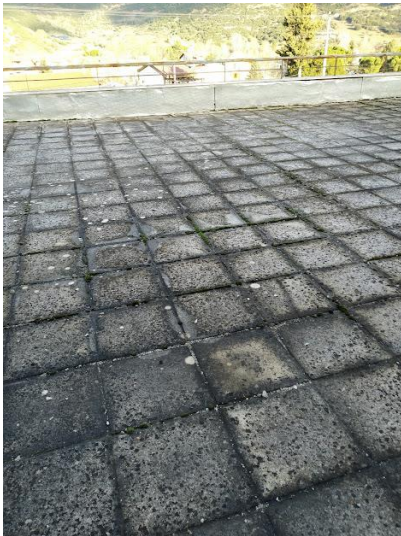
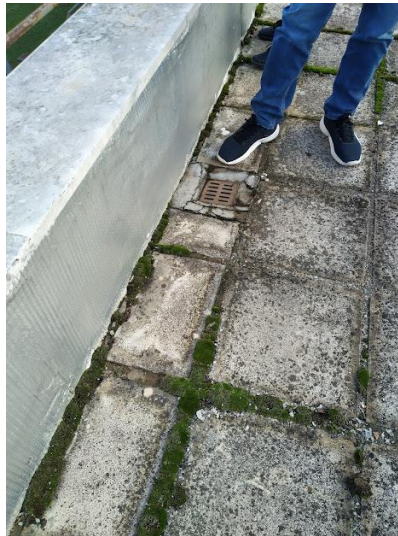
Το σύνολο του κτιρίου υποφέρει από υγρασίες που προέρχονται από την έλλειψη μόνωσης δώματος αλλά και τις αστοχίες λειτουργίας των εξωτερικών κουφωμάτων τα οποία και επιτρέπουν την εισχώρηση ομβρίων υδάτων.

Η πρόταση της υπηρεσίας περιλαμβάνει την καθαίρεση όλων των πλακοστρώσεων της ταράτσας καθαρισμό της οροφής σκυροδέματος με τριβεία και απομάκρυνση των σαθρών και κατάργηση του εσωτερικού δικτύου απορροής ομβρίων.

Θα εκτελεστούν εργασίες μόνωσης που θα περιλαμβάνουν :

- Δημιουργία ρύσεων αν δεν υπάρχουν (αν και ως επί το πλείστον οι ρύσεις είναι προς τα όρια της ταράτσας)
- Ασφαλτόπανο
- Τοποθέτηση εξηλασμένης πολυστερίνης
- Γεώφασμα
- Χαλίκι

Σκοπός εκτός από την μόνωση της ταράτσας είναι η δημιουργία ρύσεων σε νέο εξωτερικό δίκτυο υδρορροών ώστε να μην υπάρχουν διαρροές εντός της οροφής σκυροδέματος η οποίες διαπερνούν την οροφή και καταλήγουν στους εσωτερικούς χώρους. Το χαλίκι διοχετεύει τα νερά αλλά και προστατεύει την μόνωση. Το σύνολο της μόνωσης πρέπει να εφαρμοστεί και κάτω από τα μηχανήματα τα οποία θα πρέπει να προστατευτούν με κάποια κατασκευή.

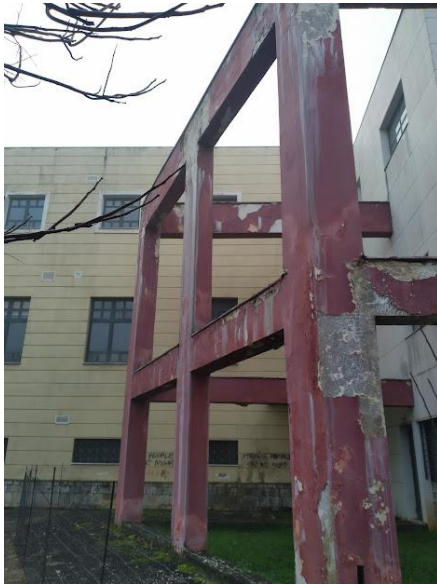
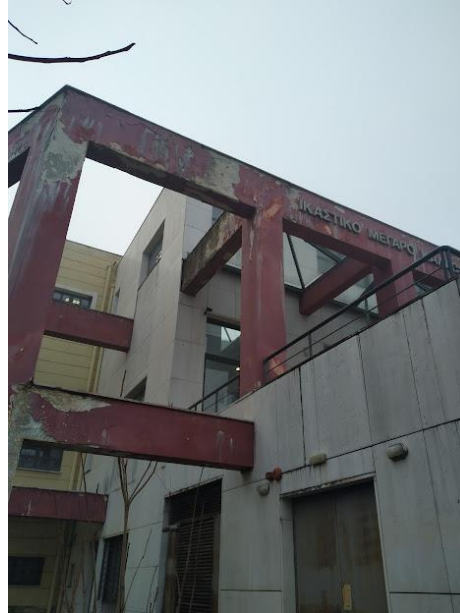
Εκτεταμένες βλάβες έχει υποστεί το περιστήλιο της βορεινής πλευράς του κτιρίου.

Προτείνονται οι παρακάτω εργασίες (αποκοπή):

- Τοποθέτηση ικριωμάτων
- Καθαίρεση επιχρισμάτων
- Οριστική κατάργηση των μαρμάρων στις στέψεις
- Τρίψιμο και επάλειψη των οπλισμών όπου έχουν αποκαλυφθεί με ειδικό αντιδιαβρωτικό υλικό.
- Διαμόρφωση των στέψεων με κατάλληλη κλίση για την απορροή υδάτων
- Νέα επιχρίσματα και ελαιοχρωματισμός

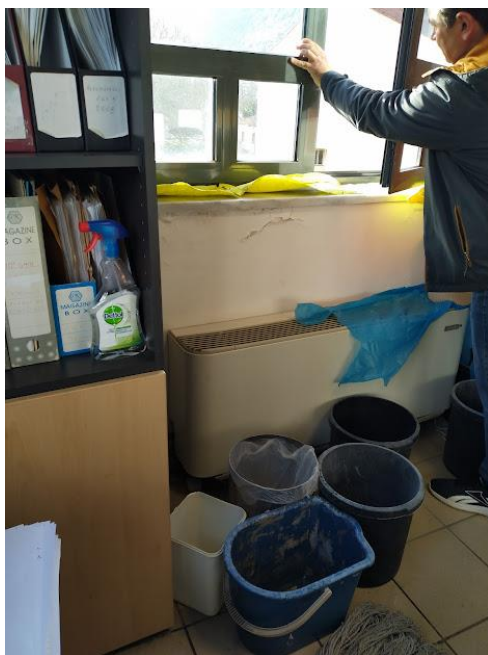
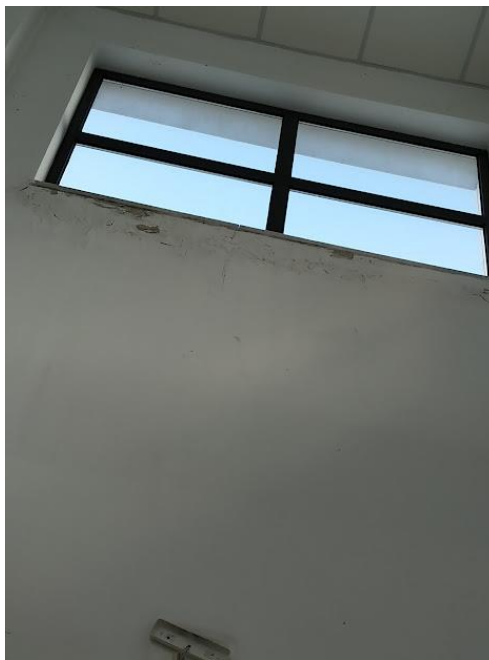
Το μεγαλύτερο ποσοστό των εξωτερικών κουφωμάτων αλουμινίου έχουν αποσυναρμολογηθεί λόγω χρήσης ενώ τα λάστιχα και οι μηχανισμοί έχουν φθαρεί.

Τα κουφώματα επιτρέπουν την είσοδο των ομβρίων και τα τοιχώματα κάτω από τα παράθυρα είναι όλα φουσκωμένα από τις υγρασίες.

Προτείνονται οι παρακάτω εργασίες :

- Έλεγχος στο σύνολο των κουφωμάτων
- Τοποθέτηση νέων λάστιχων
- Τοποθέτηση σιλικονούχων μονωτικών
- Αντικατάσταση των μηχανισμών όπου έχουν χαλάσει
- Ρύθμιση των μεντεσέδων για σωστό και στεγανό κλείσιμο

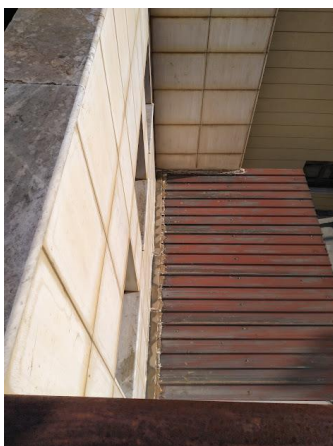
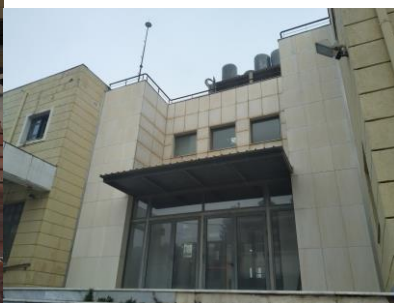
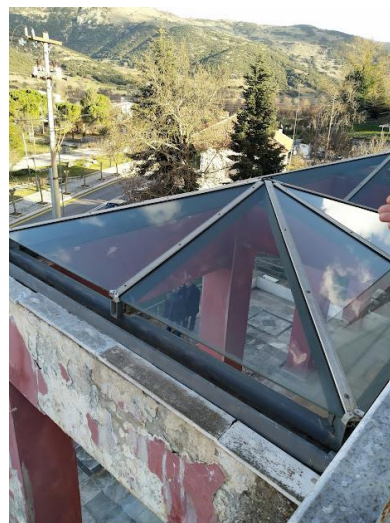
Πρόβλημα παρουσιάζουν τα στέγαστρα επί της Επαρχιακής οδού Πούντας – Καλαβρύτων αλλά και της νότιας πλευράς του κτιρίου. Συγκεκριμένα το στέγαστρο της νότιας πλευράς δεν έχει κλίσεις με αποτέλεσμα στις βροχές αλλά και στις χιονοπτώσεις να σπρώχνει τα νερά μέσα στο κτίριο.

Το ίδιο πρόβλημα διοχέτευσης των όμβριων υδάτων δημιουργούν τα τετράριχτα γυάλινα στέγαστρα τα οποία δεν διαθέτουν τρόπο απορροής από την μεριά του κτιρίου δημιουργώντας προβλήματα συγκέντρωσης υδάτων που λόγω της κλίσης του εξώστη εισέρχονται στο εσωτερικό του κτιρίου.

Να σημειωθεί ότι τα γυάλινα αίθρια δεν έχουν κατάλληλα τοποθετημένα στόπ στα όρια των υαλοπετασμάτων με αποτέλεσμα τα τζάμια να γλιστράνε σιγά σιγά. Ήδη στο παρελθόν υπήρξε περιστατικό πτώσης και θραύσης ενός από τα υαλοπετάσματα του εσωτερικού αιθρίου. Τα υαλοπετάσματα αυτά πρέπει να ασφαλιστούν καταλλήλως. Επιπλέον τα μάρμαρα που περιβάλλουν τα στέγαστρα είναι ξεκολλημένα και πρέπει να απομακρυνθούν οριστικά.

Προτείνεται η επανακατασκευή του μεταλλικού στεγάστρου της νοτιοανατολικής πλευράς (κύρια είσοδος Δικαστηρίων) με κατάλληλη κλίση καθώς και κατάργηση των τετράριχτων γυάλινων αίθριων και κατασκευή νέας μονόριχτης κεραμοσκεπής.

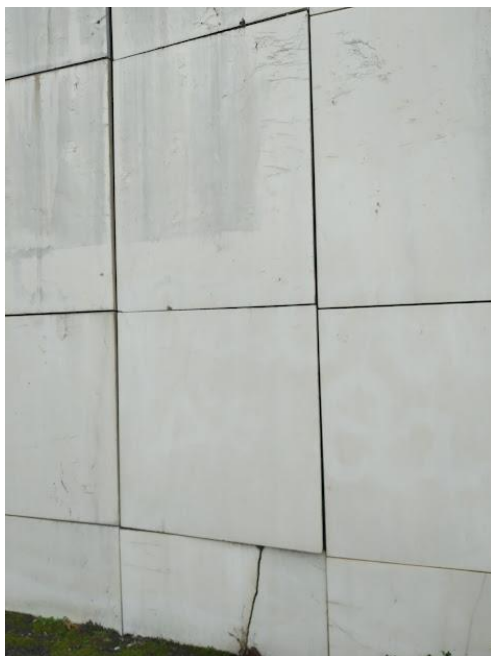
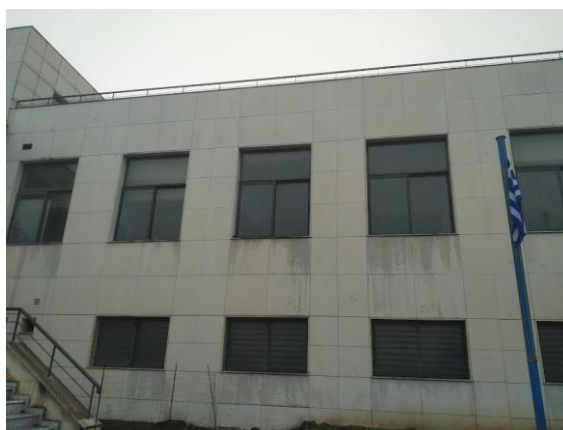
Οι ορθομαρμαρώσεις του κτιρίου διατηρούνται ως επί το πλείστον σε καλή κατάσταση αλλά λόγω της παλαιότητας της κατασκευής χρειάζονται άμεσο έλεγχο δεδομένου της περιμετρικής τοποθέτησης ικριωμάτων στο σύνολο του κτιρίου.

Προτείνονται οι παρακάτω εργασίες :

- Έλεγχος της στατικότητας του συνόλου των ορθομαρμαρώσεων
- Αντικατάσταση των σπασμένων
- Επανατοποθέτηση όσων δεν έχουν την κατάλληλη στερέωση.
- Καθαρισμός επί τόπου
- Ασφαλή τοποθέτηση ή κατάργηση των μαρμάρων που βρίσκονται στα ανώφλια των παραθύρων τα οποία έχουν πέσει ή κρέμονται ετοιμόρροπα.

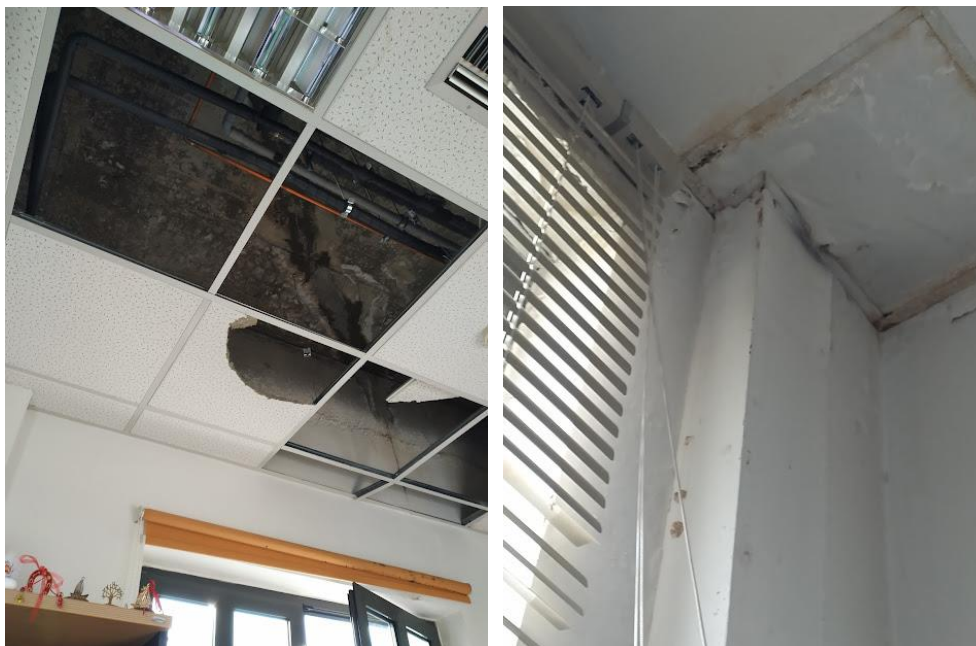
Μεγάλο μέρος των ψευδοροφών του Α ορόφου έχει υποστεί ζημιές λόγω των υγρασιών που εισέρχονται στο κτίριο.

Χρειάζεται αντικατάσταση των σπασμένων αλλά και έλεγχος των υπαρχόντων.

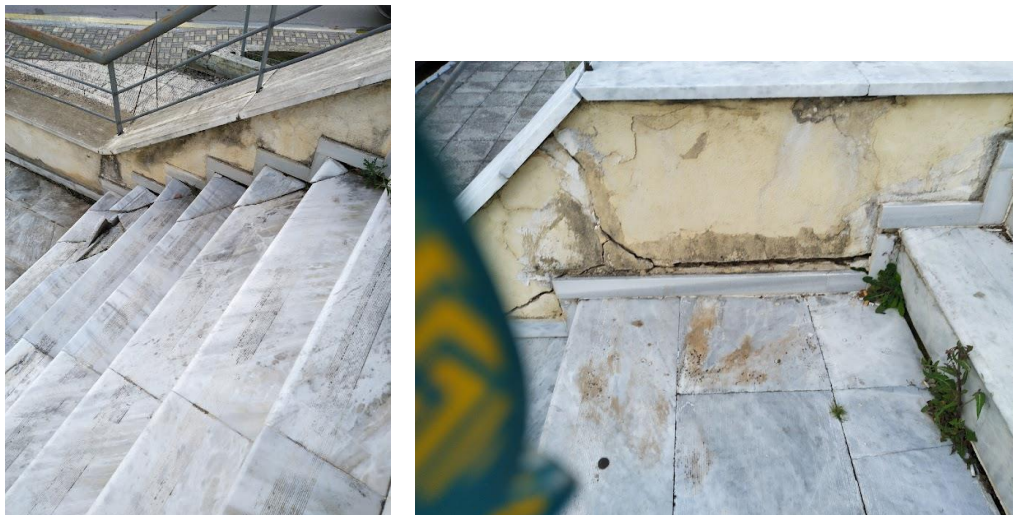
Ιδιαίτερο πρόβλημα έχουν εμφανίσει οι εξωτερικές σκάλες του κτιρίου ειδικά από την μεριά της επαρχιακής οδού Πούντας – Καλαβρύτων αλλά και οι σκάλες της κεντρικής εισόδου των Δικαστηρίων Καλαβρύτων.

Και οι δύο σκάλες έχουν υποστεί καθίζηση και έχουν σπάσει.

Ειδικά η σκάλα επί της επαρχιακής οδού Πούντας – Καλαβρύτων έχει κριθεί στατικά επικίνδυνη σύμφωνα με προαναφερόμενο έγγραφο της Διεύθυνσης Υπηρεσίας Δόμησης και Τμήματος Πολεοδομίας Αιγιαλείας.

Δυστυχώς το πρόβλημα της καθίζησης της σκάλας δεν έχει σταματήσει με την πάροδο του χρόνου να επιβαρύνεται και αυτό δημιουργεί την ανάγκη καθαίρεσης μεγάλου τμήματος της σκάλας αν όχι όλης της σκάλας.

Επιβάλλεται η γεωτεχνική αναγνώριση του εδάφους και ενδεχομένως η κατασκευή σκάλας σκυροδέματος ανεξάρτητης από το μπαζωμένο έδαφος το οποίο συνεχίζει να καθιζάνει.

Λιγότερα προβλήματα παρουσιάζει η σκάλα της κυρίας εισόδου η οποία χρειάζεται ομοίως επανακατασκευή με καθαίρεση των παλαιών μαρμάρων και τοποθέτηση νέων.
