**ΤΕΧΝΙΚΗΣ ΥΠΗΡΕΣΙΑΣ**

**ΔΗΜΟΥ ΚΑΛΑΒΡΥΤΩΝ**

**ΓΙΑ ΤΙΣ ΕΡΓΑΣΙΕΣ ΑΠΟΚΑΤΑΣΤΑΣΗΣ ΔΙΚΑΣΤΙΚΟΥ ΜΕΓΑΡΟΥ ΚΑΛΑΒΡΥΤΩΝ**

**«ΕΡΓΑΣΙΕΣ  
ΑΠΟΚΑΤΑΣΤΑΣΗΣ  
ΔΙΚΑΣΤΙΚΟΥ ΜΕΓΑΡΟΥ  
ΚΑΛΒΡΥΤΩΝ»**

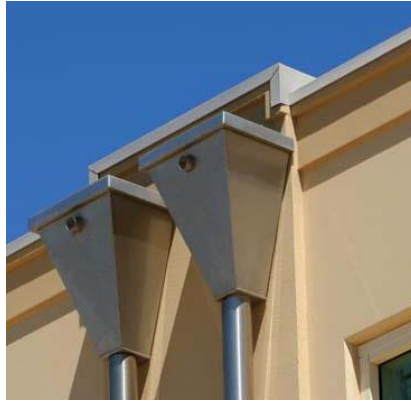
Οι νέες υδρορροές θα είναι εξωτερικές και ενδεικτικού τύπου :

Θα επικοινωνούν με εξωτερικό δίκτυο και θα καταλήγουν σε υπάρχουσες σωληνώσεις ή και σε νέες που θα τοποθετηθούν σε θέσεις που κρίνεται απαραίτητο για την ταχεία απορροή των ομβρίων.

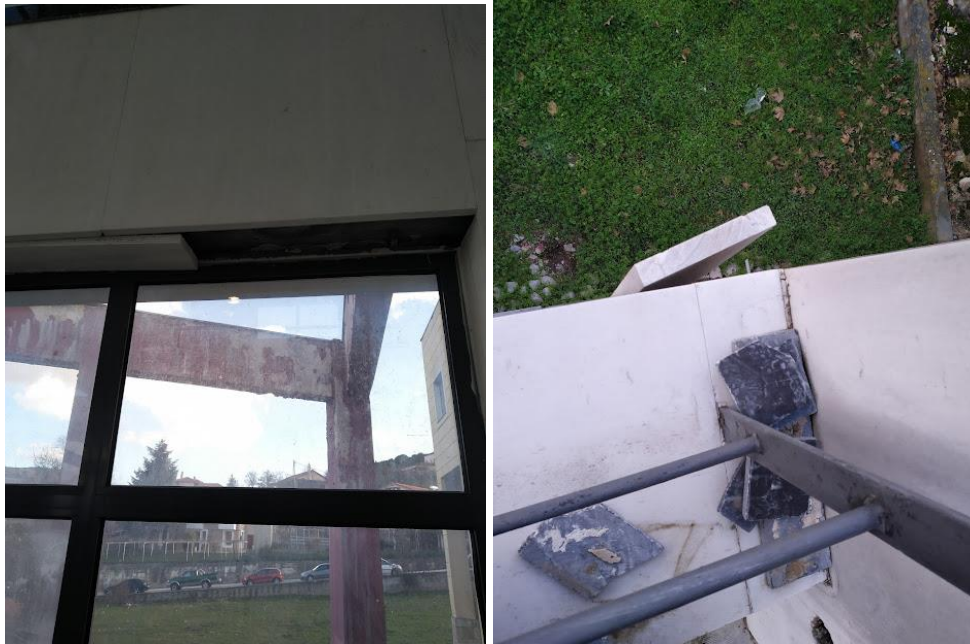
Οι ορθομαρμαρώσεις του κτιρίου διατηρούνται ως επί το πλείστον σε καλή κατάσταση αλλά λόγω της παλαιότητας της κατασκευής χρειάζονται άμεσο έλεγχο δεδομένου της περιμετρικής τοποθέτησης ικριωμάτων στο σύνολο του κτιρίου.

- Έλεγχος της στατικότητας του συνόλου των ορθομαρμαρώσεων
- Αντικατάσταση των σπασμένων
- Επανατοποθέτηση όσων δεν έχουν την κατάλληλη στερέωση.
- Καθαρισμός επί τόπου
- Ασφαλή τοποθέτηση ή κατάργηση των μαρμάρων που βρίσκονται στα ανώφλια των παραθύρων τα οποία έχουν πέσει ή κρέμονται ετοιμόρροπα.
